TNO-rapport

**Vaststellen van de bedrijfszekerheid, de effecten en
gevolgen voor personen van de FKO 1.6**

Datum	15 juli 2010
Auteur(s)	P.C.J. de Bruijn Drs. Ir. M.J. van der Horst
Oprachtgever	
Projectnummer	032.18664/06 en 032.18664/17
Rubricering rapport	
Titel	
Samenvatting	
Rapporttekst	
Bijlagen	
Aantal pagina's	16 (incl. bijlagen)
Aantal bijlagen

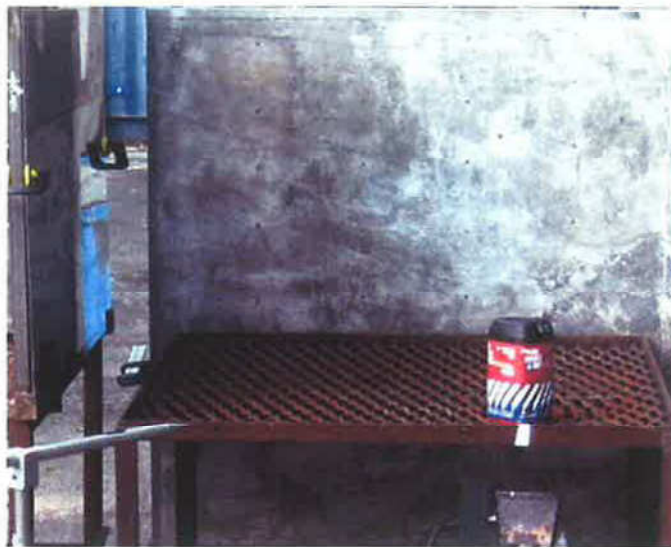
Figuur 6 Detail van testopstelling, druksensor B1 links op voorgrond
